# 청도 불령사전탑의 해체와 복원

김선덕 서진문화유산보존연구소 소장

본고는 [불령사전탑 해체·보수공사 보고서]의 내용을 요약하여 소개하는 것이다. 불령사전탑은 통일신라시대에 조성되던 것으로 추정되며, 정확한시기는 알 수 없지만 무너졌던 것을 1968년부터 비구니 최유화 스님이 대웅전을 창건하고 탑을 재건하였다고 한다. 그러나 재건시 고증이 미비한 상태에서 전탑을 6층으로 재건하였고, 복원에는 시멘트 모르타르를 사용하였기 때문에 전돌의 오염과 알칼리염류(수산화칼슘, 황산칼슘, 황산소다, 황산칼륨 등)에 의한 2차 풍화훼손이 진행되고 있을 뿐만 아니라 전탑의 변형된 원형을 바로잡기 위해 2008년 8월 18일부터 2009년 11월 27일까지 해체보수공사를 진행하였다.

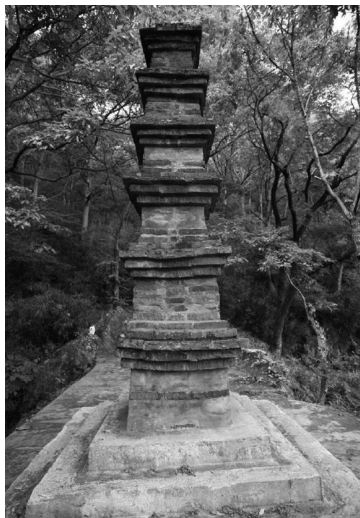
〈그림 1〉  
불령사전탑(해체전)

현재 탑의 구성은 시멘트 모르타르로 5단의 지대석을 만들어 방형기단을 형성하고 그 위에 6층의 탑신부를 이루고 있으며, 상륜부는

노반으로 보이는 단만 형성되어 있다. 층별 옥개는 체감이 매우 작아서 매우 높고 아주 세장한 형태를 이루고 있으며, 층급받침은 2단으로 구성되어 있고, 낙수면의 층단은 1층은 2단으로 나머지 층은 1단으로 되어있다.

탑신은 거의 시멘트 모르타르로 만들어져 있는데 1층의 경우에는 90%이상 시멘트 모르타르로 구성되며 전돌은 거의 사용하지 않았다. 2층과 3층의 전은 5단, 4~6층은 4단으로 탑전을 쌓아 구성하였다.

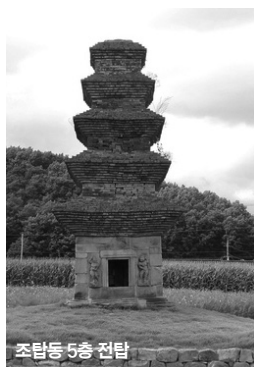
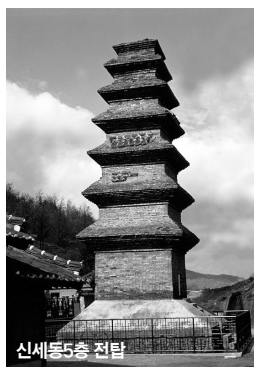
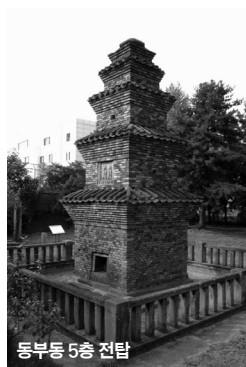
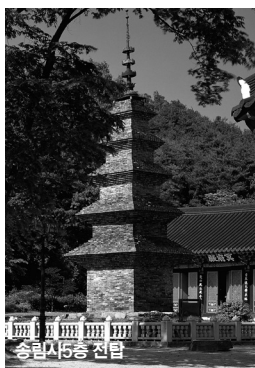
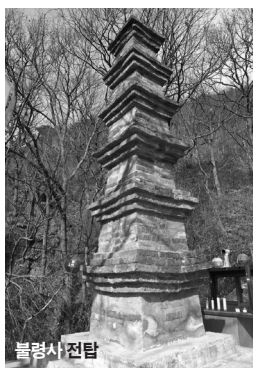
〈그림 2〉  
통일신라시대 전탑

조탑동 5층 전탑

신세동 5층 전탑

동부동 5층 전탑

통일신라시대 전탑의 특징은 구조적과 형태적 특징으로 나눌 수 있는데, 구조적인 특징으로는 탑전을 축조할 때 모르타르를 쓰지 않고 막힌줄눈으로 여러 겹 중첩하는 수법을 사용하고 있는 것으로 이는 자중에 의한 수직력과 막힌줄눈에 의한 횡력의 보완이라 할 수 있다. 형태적인 특징으로는 옥개부의 경우 추녀가 짧고 경사가 급하며 옥개 상하가 층단을 이루고 기와를 엮은 것을 들 수 있다. 이는 벽돌을 쌓아 긴 처마를 이룰 수 없는 재료가 갖는 한계적 특징이라 할 수 있다. 그리고 무문전으로 축조된 전탑은 거의 장방형 전을 사용하여 길이쌓기를 하며, 탑신의 모서리에는 정방형 전을 사용하는 것이 일반적인 특징이라 할 수 있다.

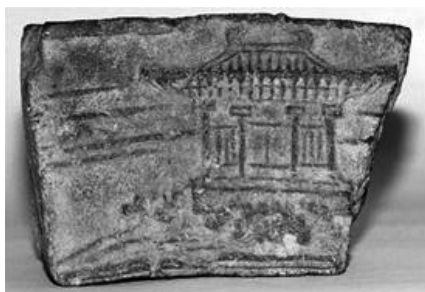
〈그림 3〉  
누각문전, 7세기 후반(통일신라), 울산  
중산리사지 (크기 9cm×7.5cm×6cm)

〈그림 3〉은 울산 농소면 중산리 이화(二化)마을의 탑지에서(중산리 사지) 수습된 누각문전으로, 전체면 중에서 1/3 정도만이 남아있다.

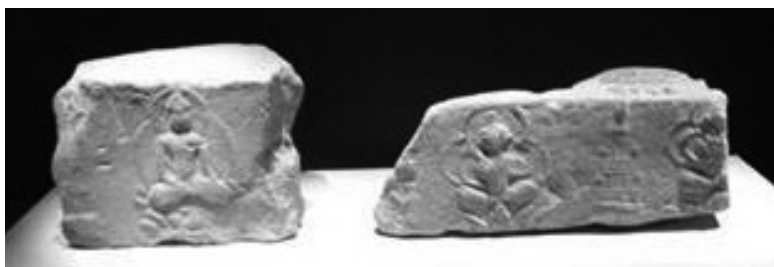
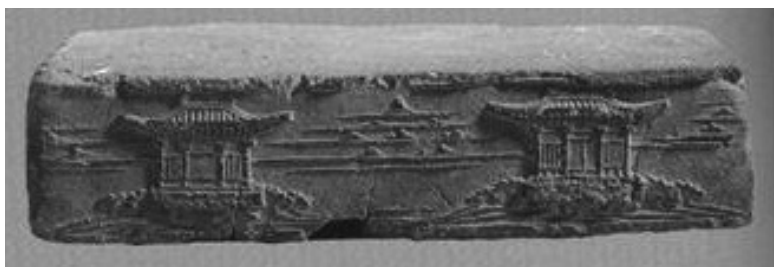
〈그림 4〉  
누각문전(국립경주박물관 소장 - 통일신라시대)

〈그림 5〉  
누각문전(국립경주박물관 소장 - 통일신라 출토지 미상 28.2×20×6.4)

〈그림 4·5〉는 경주국립박물관이 소장한 누각문전으로 출토지는 미상이나 불령사전탑의 누각문전과 동일한 수법으로 제작, 문양 또한 매우 유사함을 알 수 있고, 크기 또한 불령사전탑의 크기와 유사하다. 석장사에서 출토된 탑상무늬전과 불령사의 탑상무늬전이 흡사한 것을 알 수 있다.

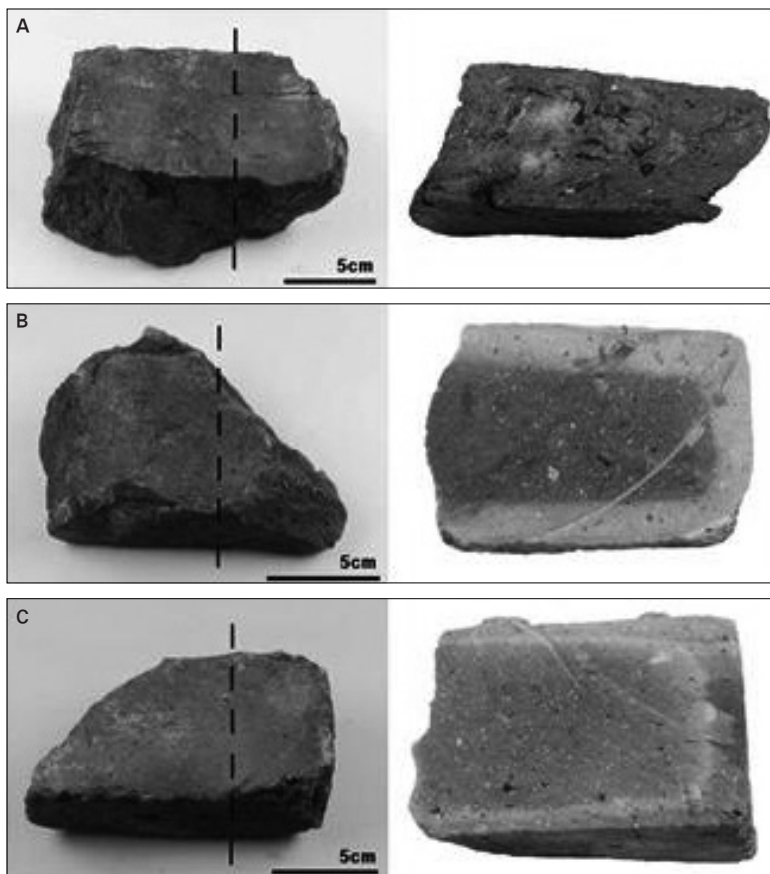
〈그림 6〉 청도 전돌 시료의 산출상태와 단면의 모습

자색을 띠는 회색전돌(CB-1)은 내부에 여러 방향의 균열이 발달되어 있으나, 이러한 균열은 표면까지는 진행되어 있지 않다. 이는 전돌 생성 이후에 가해진 물리적인 압력과 풍화작용에 의한 것이 아니라 소성 시 생성된 것으로 판단된다. 또한 단면 관찰 결과, 부분적으로 유상구조가 발달해 있다. 표면의 일부는 유리질화 되어 있으며, 광물 입자는 치밀하지 않다<그림 6A>.

연회색의 전돌(CB-2)은 내, 외부에 균열은 없다. 단면 관찰 결과, 내부와 외부의 색이 달라 층상을 이루고 있으며, 내부의 회색이 외부의 회색보다 진하다. 전반적으로 광물입자는 치밀하게 배열되어 있으며, 유상구조는 관찰되지 않는다<그림 6B>.

표면에 연황색을 띠는 회색전돌(CB-3)의 내부 관찰 결과, CB-2와 유사한 색조의 층상을 이루고 있다. 이는 벽돌이 제작될 때, 내부와 외부의 차이라기 보다는 장기간 대기 중에 노출되어 나타난 풍화 정도의 차이를 반영하는 것으로 보인다. 한편 소성 시 형성된 작은 공극들이 불규칙하게 분포하고 있지만 광물입자는 치밀하다<그림 6C>.

- (A) CB-1; 자색을 띠는 어두운 회색전돌로 내부기질은 유상구조를 보임.
- (B) CB-2; 연회색 전돌로 내부 기질이 치밀하며 공기가 빠져나간 공극이 다양한 형태로 관찰됨.
- (C) CB-3; 황색을 띠는 회색 벽돌로 치밀한 기질과 다양한 공극을 포함하고 있음.

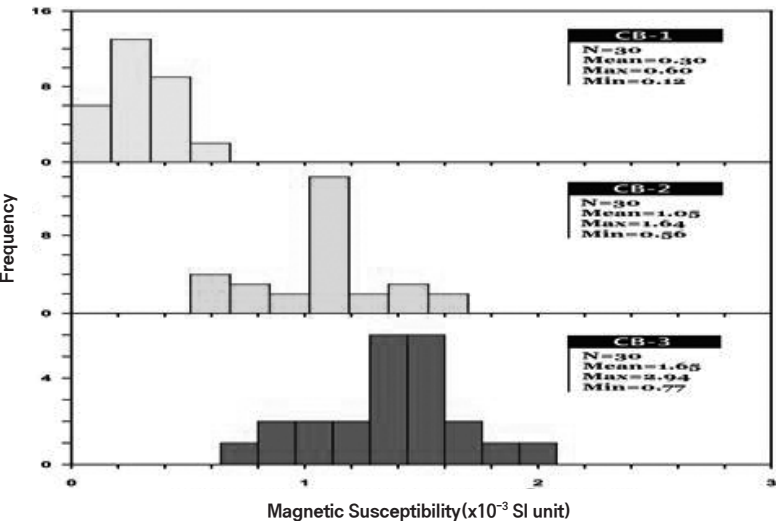
<그림 7> 전돌의 전암대자를 분포도

전돌 시료 세 점에 대해 각각 30회씩 총 90회의 전암대자율을 측정하였다. CB-1은  $0.12 \sim 0.60 (\times 10^{-3} \text{ SI unit})$ 의 대자율 분포를 보이며, 평균값은  $0.30 \times 10^{-3} \text{ SI unit}$ 이다. CB-2는  $0.56 \sim 1.64 (\times 10^{-3} \text{ SI unit})$ 의 대자율 분포를 보이며, 평균값은  $1.05 \times 10^{-3} \text{ SI unit}$ 으로 CB-1보다 다소 높은 값이 측정되었다. CB-3은  $0.77 \sim 2.94 (\times 10^{-3} \text{ SI unit})$ 의 대자율 분포를 보이며, 평균값은  $1.65 \times 10^{-3} \text{ SI unit}$ 으로 CB-1의 대자율 값의 범위가 좀 더 낮은 값을 보였다. 이는 육안관찰

과 색도분석을 통해서도 CB-1의 물성이 CB-2와 CB-3과는 차이를 보인다는 것을 입증하는 결과이다. <그림 7>

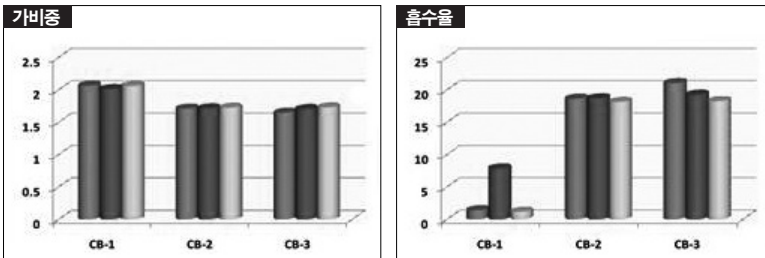
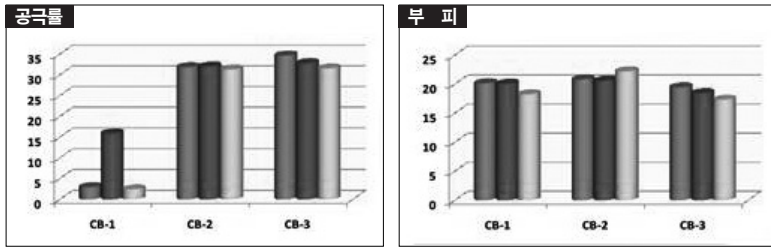
측정 결과, 가비중 값은 CB-1이 2.04로 CB-2와 CB-3의 가비중 값인 1.71과 1.69보다 높은 값을 보이며, 흡수율과 공극률은 CB-1이 3.47과 7.03%를 갖는 것에 반해 CB-2와 CB-3은 각각 18.48, 31.69%, 19.52, 32.99%의 높은 값을 보였다. 이는 CB-1 시료가 다른 시료보다 고온에서 소성되었다는 것을 시사한다. 〈그림 8-1, 8-2〉

〈그림 8-1〉 전들의 가비중 및 흡수율 그래프

〈그림 8-2〉 전돌의 공극률 및 부피 그래프

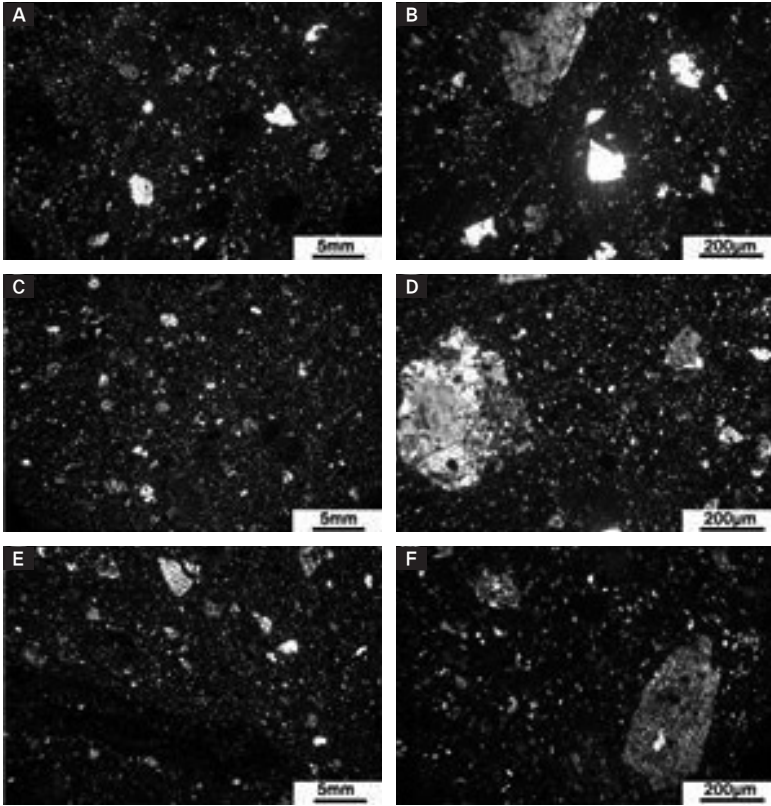
〈그림 9〉 전들의 편광현미경 사진

전돌 시료를 구성하는 태토와 기질의 구성광물과 종류 및 산출상태를 확인하기 위해 편광현미경 관찰을 실시하였다. 전돌 시료는 모두 암회색 기질에 석영, 장식 등이 포함되며, 전체적으로 비정질 조직으로 이루어져 있다. 태토에 포함되어 있던 석영과 장식의 크기는 다양하지만 보통 0.5~2mm 정도의 크기를 보인다. 육안 관찰 결과, 내부에 유상조직과 큰 공극을 가지고 있던 CB-1 시료의 경우는 기질 또한 자색을 띠는 암회색이었으며, 석영과 장식 입자가 비교적 규칙적으로 배열되어 있다. 〈그림 9A, 9B〉

반면에 단면에서 층상조직을 보였던 CB-2와 CB-3은 현미경 관찰 결과, 내부 광물이나 기질 자체에서 큰 차이는 보이지 않았다(그림 9C, 9D, 9E, 9F). CB-2와 CB-3 모두 암회색의 기질에 다양한 크기의 석영과 장식이 분포하고 있으며, 기질은 치밀하다.

(A, B) CB-1; 자색을 띠는 암회색 기질에 2mm 내의 석영, 장석 등이 포함되어 있다.

(C, D) CB-2; 암회색 기질에 1mm 이하의 석영과 장석이 관찰된다.

(E, F) CB-3; 암회색 기질 안쪽으로 회색 기질과 교대한 유상조직이 확인되며, 기질 내에 크기가 다양한 석영과 장석이 분포한다.

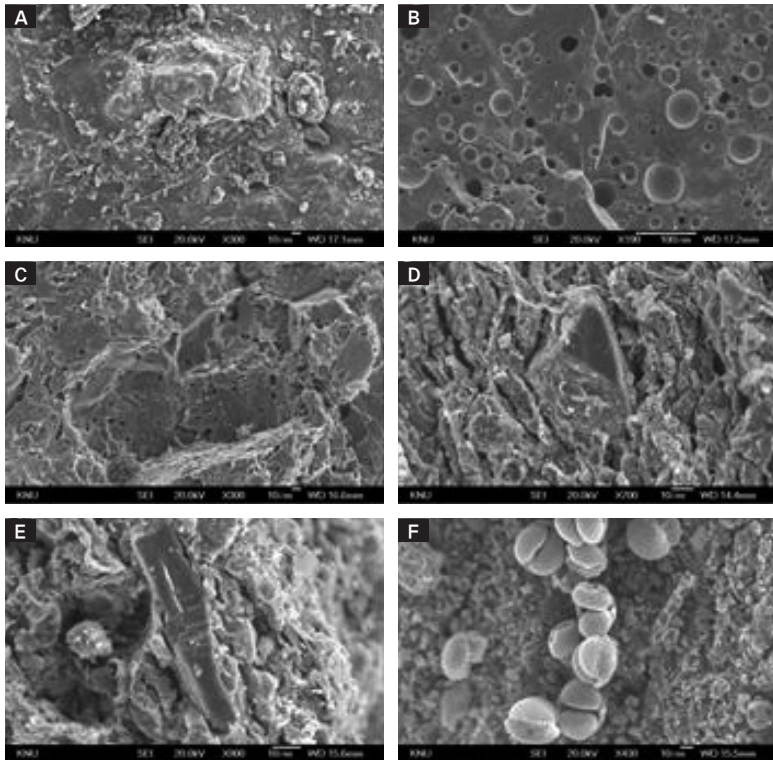
〈그림 10〉 점토광물

전돌의 미세한 조직과 열변성 과정에서 생성된 점토광물의 존재를 확인하기 위해 주사전자현미경(SEM) 관찰을 실시하였다. 현미경 관찰 결과, 세 전돌의 시료 모두 유사한 미세조직적 특징이 관찰되나 일부 차이를 보이는 것으로 나타났다. 특히 CB-1 시료는 표면에서 열변성으로 인해 점토광물들이 유리질화 되었으며, 이는 육안 관찰과 실체현미경 관찰을 통해서도 확인된 결과이다. <그림 10A>

시료 CB-2와 CB-3는 유사한 재료적 특성을 나타내는데, 주사전자현미경 하에서는 치밀 견고해진 기질과 유리질화 과정에서 가스가 빠져나가면서 생성된 공극이 관찰된다. <그림 10B, 10C> 또한 이들 시료에서는 기질의 조직 사이로 석영 및 장석 등의 광물 입자가 관찰되며, 변형된 기질과 함께 작은 기공들도 관찰된다. <그림 10C>

한편 미정질 점토들이 재결정 되어 변형조직을 이루고 있으며, 석영의 변형조직도 관찰된다. <그림 10D, 10E> 이는 모든 시료에서 확인되었다. 외부에 노출되어 있던 전돌은 표면에 식물의 뿌리와 유기물들이 착생하고 있었는데, 이는 현미경 관찰 결과로 보아 내부 기질까지 침투하고 있었다. <그림 10F>

- (A) CB-1; 점토광물이 열에 의해 유리질화 되어 있음.
- (B) CB-2; 기질이 유리질화 되어 매우 치밀하며, 균일하게 발달한 공극이 관찰됨.
- (C) CB-3; 열변성에 의해 기질이 변형되었으며, 작은 공극이 다수 관찰됨.
- (D, E) CB-2, CB-3; 미정질 점토들의 변성조직 사이로 재결정이 진행되고 있는 석영이 관찰됨.
- (F) CB-1; 기질 내부까지 착생되어 있는 유기물의 모습.

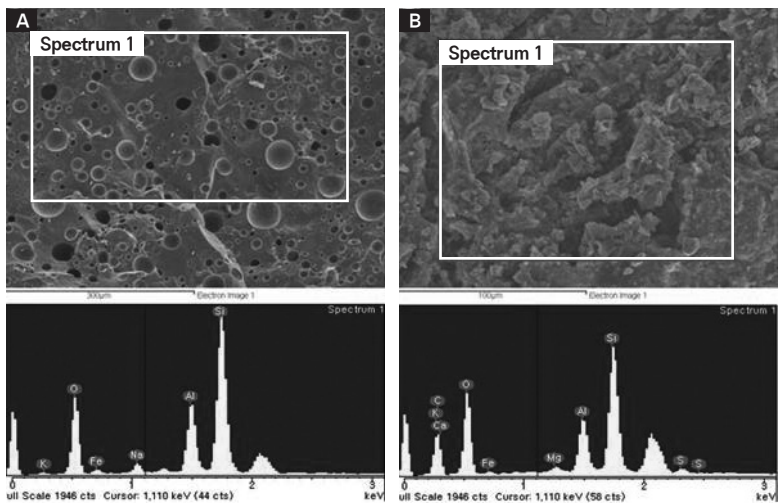
주사전자현미경으로 관찰된 내부 기질의 조성을 정확히 파악하고자 SEM-EDS 분석을 실시하였다. 이 결과, 모든 시료에서 Si, Al, O의 함량이 높게 확인되었으며 Fe, K, Mg를 소량 함유하고 있다. <그림 11, 11>

CB-2 시료의 경우, 다른 시료와 다르게 Mg와 Ca가 검출되었다. 다양한 크기의 공극을 가지고 있는 CB-1 시료의 표면에서는 흑색반점이 다수 확인되었는데, SEM-EDS 분석 결과 다른 시료에 비해 Fe의 함량이 다소 높게 검출되었다. 이는 전돌을 만들었던 태토에 포함되어

〈그림 11〉 청도 전돌의 SEM-EDS 결과 1. (A) CB-1, (B) CB-2

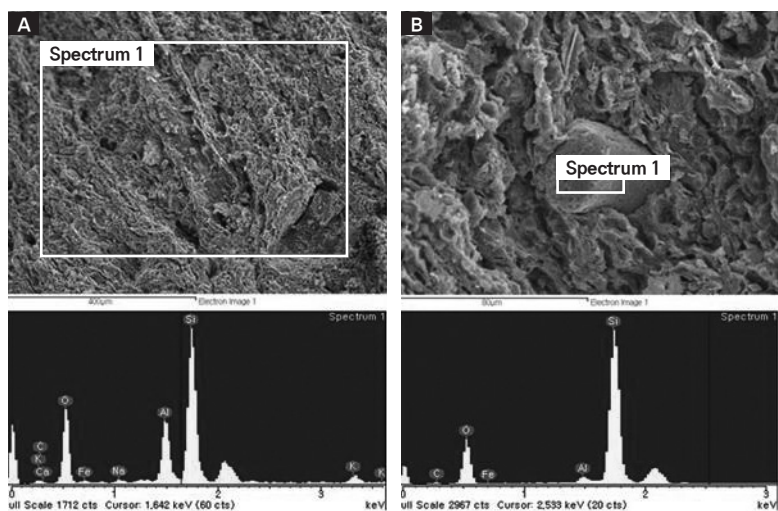
〈그림 12〉 청도 전들의 SEM-EDS 결과 2. (A) CB-2, (B) CB-3

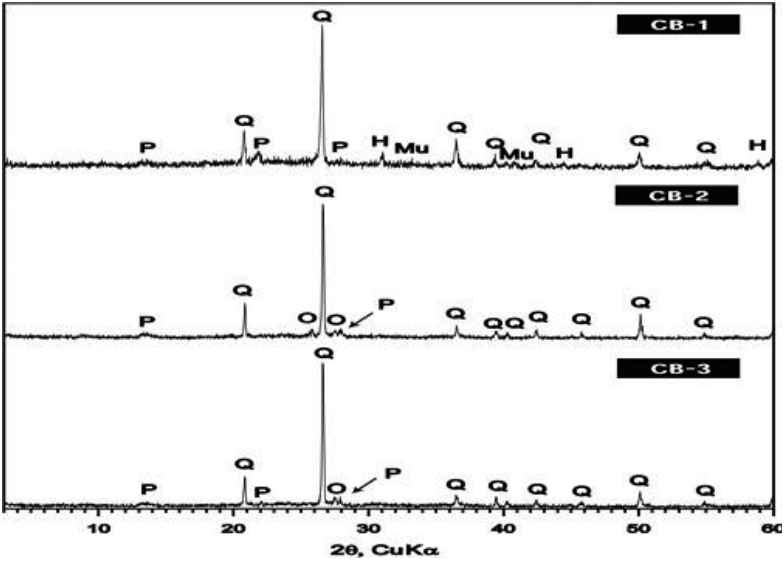
〈그림 13〉 청도 전들의 X-선 회절분석 결과

전돌의 소성온도를 추정하고자 실시한 X-선 회절분석에서는 모든 시료에서 석영(Q), 정장석(O) 및 사장석(P)이 검출되었으며, 운모류(M)는 동정되지 않았다. 표면 일부에서 유리질이 확인된 CB-1 시료에서는 고온소성 생성광물인 물라이트(mullite)와 헤르시나이트(hercynite)가 동정되었다. 이는 CB-1 전돌의 소성온도가 1,000℃~1,050℃로 나머지 두 시료보다 고온에서 소성되었다는 것을 지시한다. 한편 CB-2와 CB-3 시료는 900~975℃ 범위의 소성을 경험한 것으로 해석된다. <표 4>

한편 고령석은 소성온도를 지시하는 대표적인 점토광물로 세 점의 전돌 시료에서 검출되지 않았다. 고령석의 부재는 모든 시료가 550℃ 이상의 소성조건을 경험한 것을 지시하며, 운모류의 부재 또한 900℃ 이상의 소성조건을 갖고 있음을 시사한다. 따라서 CB-2와 CB-3 시료는 900~975℃ 정도의 소성온도를 경험했을 것으로 해석된다.

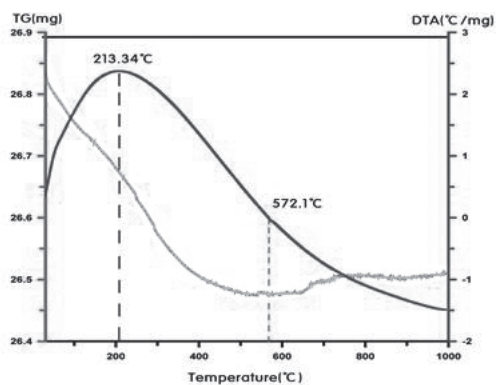
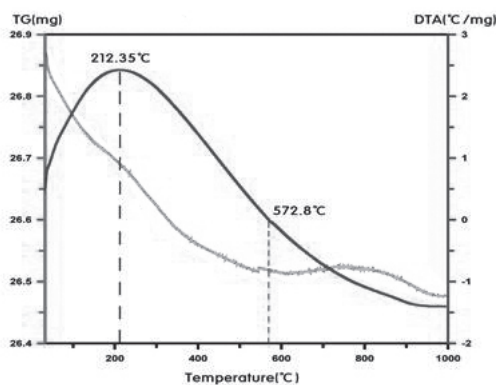
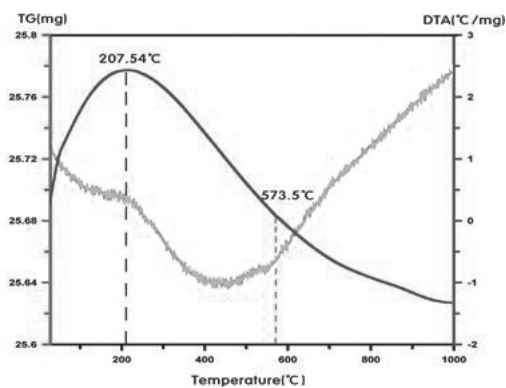
〈그림 14〉 청도 전돌의 열분석(DTA-TG) 결과

전돌 시료를 대상으로 각각  $2\mu\text{m}$  이하의 분말시료를 준비하여  $20^{\circ}\text{C}\sim 1,100^{\circ}\text{C}$  사이에서  $10^{\circ}\text{C}/\text{min}$ 의 승온속도를 적용하여 열분석을 수행하였다(그림 14). 가장 많은 중량감소는  $50\sim 200^{\circ}\text{C}$  영역에서 이루어졌으며, 이는 시차열분석의 흡열피크와 비교하면 물리적 흡착수의 탈수에 의한 것으로 판단된다. 전반적으로 세 전돌 시료에서  $400^{\circ}\text{C}$  이하의 저온영역에서 중량감소가 나타나며, CB-1 시료에서 고온영역으로 갈수록 약간의 중량증가가 발생하였다. 또한 CB-3 시료의 경우  $600^{\circ}\text{C}$  이상의 영역에서 큰 중량 증가가 발생하였는데, 이는 불순물의 산화에서 기인한 것으로 판단된다.

모든 전돌 시료는 완만한 발열피크를 보이다가 약  $573^{\circ}\text{C}$  부근에서 흡열피크를 보인다. 점토광물의 대부분은  $100\sim 200^{\circ}\text{C}$ 의 저온영역에서 흡열피크를 보이고,  $500\sim 600^{\circ}\text{C}$ 의 고온영역에서 흡열피크를 나타내며,  $900\sim 1,000^{\circ}\text{C}$ 에서 발열피크를 나타낸다. 분석곡선에서  $573^{\circ}\text{C}$  부근의 피크는 석영의  $\alpha\rightarrow\beta$  전이현상에서 기인한 것이다.

한편 전돌 시료는 토양이나 토기에서 일반적으로 나타나는 고온영역의 발열피크가 나타나지 않았다. 이는 전돌이 소성될 당시 이 온도 영역 이상의 온도를 경험하여 점토광물의 열분해 및 재결정이 이미 발생하였다는 것을 나타낸다.

<b>CB-1</b>
중량감소율
8.29wt. %

<b>CB-2</b>
중량감소율
17.12wt. %

<b>CB-3</b>
중량감소율
11.48wt. %

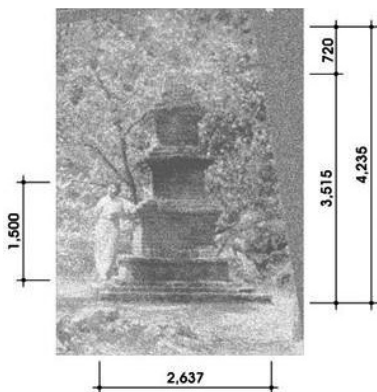
사진에 나타난 전의 층수를 보면 지대 및 받침석 3단, 기단 면석 및 갑석은 5단, 1층 탑신 8단, 2층탑신 7단, 3층 탑신 6단으로 구성되며, 옥개석은 받침이 2단, 옥개석이 3단으로 구성된다.

〈그림 17〉 사진 분석을 통한 전탑 크기 분석

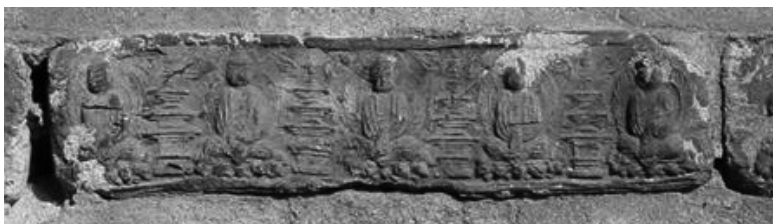
〈그림 19〉 탑상무늬전(5불상 4탑)

현재 불령사에 설치된 전을 정밀실측 및 해체 시 조사한 결과 불상과 탑상이 함께 양각된 전, 건물문양이 양각된 문양전, 당초문 문양전 등 3가지의 문양으로 구분할 수 있었다. 먼저 불상과 탑상이 함께 양각된 문전은 불상 5구, 탑4기가 들어있는 문양전과 불상 7구, 탑 6기가 양각된 문양으로 구분할 수 있어 유형A와 유형B로 구분하였다.

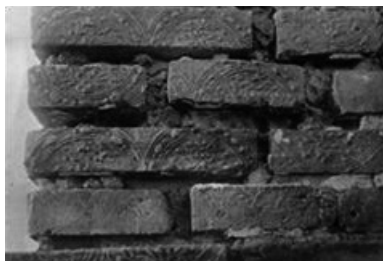
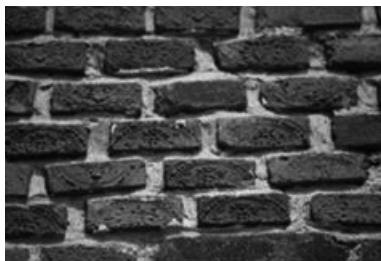
〈그림 26〉 신록사다층전탑(조선고적도보), 신록사다층전탑(현황)

쌓기수법이란 불령사전탑 복원 시 상부하중을 지반에 안전하게 전달하기 위한 전들의 결구를 말한다. 쌓기 수법에 대해 알아보기위해 불령사 전탑의 정밀실측 및 안동지방의 전탑, 대구 송림사 전탑을 조사하였으며, 그 결과 거의 모든 전탑은 5~10mm정도의 줄눈을 가지고 있었으며, 쌓기방법에는 조선고적도보의 신륵사다층전탑에서 보듯이 막힌줄눈 쌓기로 되어 있었다. 이러한 쌓기 방법은 바른층 막힌줄눈쌓기 방법으로 안동지방의 3기 및 송림사 5층전탑, 신륵사다층전탑등 모든 전탑에서 보이며 경주 첨성대에서도 볼 수 있어 전 및 돌을 이용한 쌓기 방법에 다양하게 쓰이는 것으로 보인다.

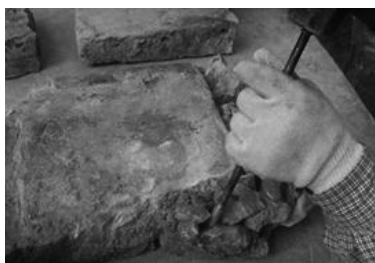
〈그림 29〉 시멘트 모르타르 제거

해체 시 확인한 결과 아래층으로 내려갈수록 탑의 가장자리 표면에만 전을 쌓고 중앙부분에는 강자갈과 시멘트로 채운 것으로 확인되었다. 내부에 있는 시멘트 모르타르의 접합상태는 비교적 양호한 편이나 전과 접합되어 있는 부분 일부가 들떠 있어 채움 시 전과의 접합에 비중을 두지 않고 속채움을 위하여 시멘트 모르타르를 사용한 듯하였다.

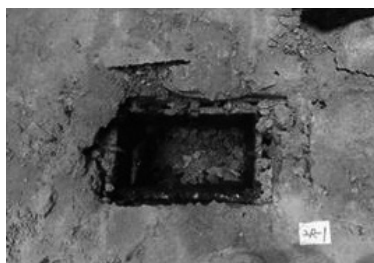
〈그림 30〉 사리공 목재 내부(2층)

해체 중 특이사항은 전탑의 2층 내부적심부에서 사리공으로 추정되는 사각형태의 공간을 발견하였는데, 내부에는 유물을 보관할 수 있는 목재상자가 출토되었다. 하지만 내부는 비어 있었으며 목재상자 또한 일부만 남아있어 도굴을 당한 것으로 추정된다. 발견된 목재상자는 수습하여 보관하였다.

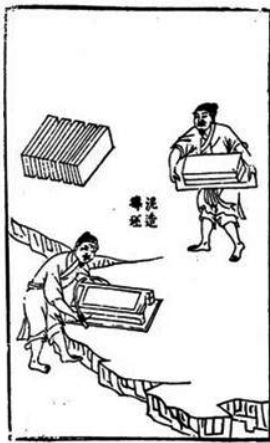
〈그림 31〉 전돌 만들기

전의 제작은 문헌상 고식(古式)방법이 자세히 나타나지 않아 현재 잘 알려진 『천공개물』<sup>11)</sup>을 기준으로 제작하였다.

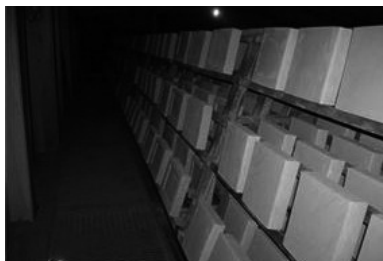
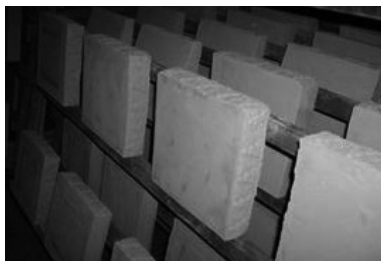
〈그림 33〉 전돌 건조

건조는 전의 성형 후 서늘한 곳에 말리는 것으로 기온과 습도 통풍은 건조에 큰 영향을 준다. 건조는 되도록 천천히 하는 것이 좋다. 건조 속도는 공기의 접촉이 많은 부분부터 건조하게 된다. 이때 건조되지 않은 부분과 건조된 부분이 건조속도가 달라져 균열 및 변형이 생기게 되므로 일정한 건조속도를 가지게 하여야 한다. 이번 건조 시에는

건조대에 세워 30일 이상 건조 한 후 열을 주어 건조하였다.

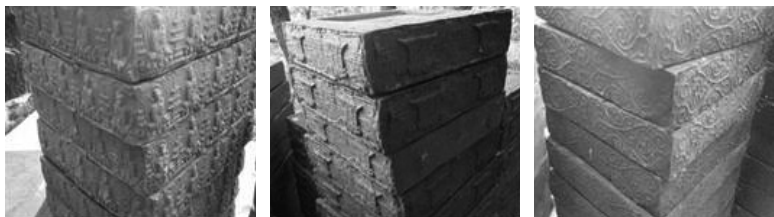
〈그림 34〉

점토성형은 석고틀을 이용하여 성형하였고 이때 공기층이 많으면 전의 균열원인이 될 수 있어 공기가 생기지 않도록 밀실하게 채워 넣었다. 전의 형상은 배면을 오목하게 성형하여 소성 시 팽창으로 인한 형태변형을 방지하였다.

전 성형 후 탐상무늬전

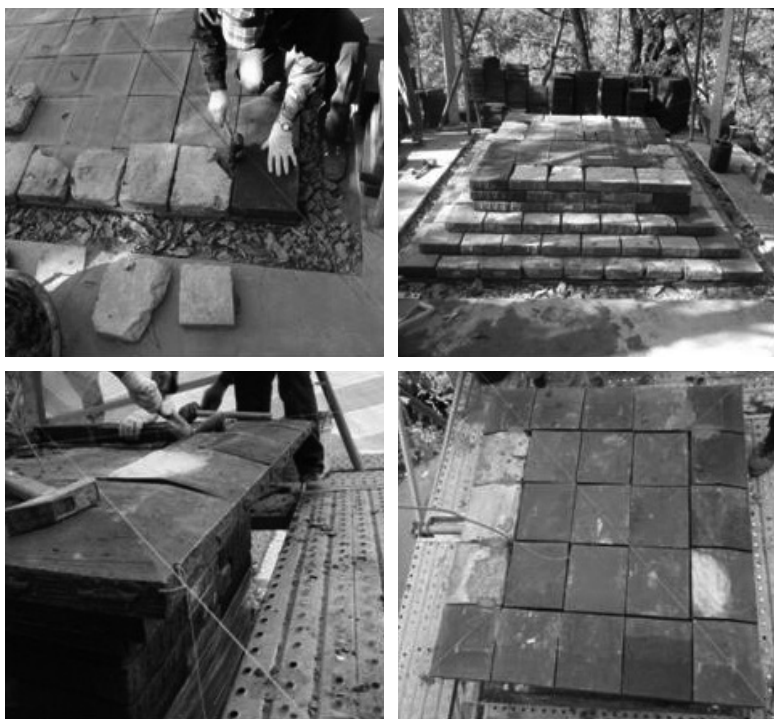
〈그림 35〉 전 적층 및 기준점

전돌의 정확한 적층을 위해 전탑 각 코너에 기준점을 마련하였으며, 수직으로 기준이 되는 기준틀을 세워 각 전의 높이와 줄눈의 높이를 각각 표시하였고 대각으로 기준선을 띄워 수평수직을 정확히 맞추면서 작업을 실시하였다.

줄눈의 간격은 10mm로 설정하였으나 기존 전의 규격이 일정치 않아 정확한 줄눈의 간격은 맞출 수 없었으며 전적층 높이는 무기바인더의 양생시간 등을 감안하여 1일 5단 이하로 적층하였다.

전의 적층시 이음물질에 사용된 재료는 무기바인더(Mineral binder)로 사용였으며, 혼합비는 무기바인더 모래, 석분을 50:50%로 혼합하여 시공하였으며, 시공시 주의사항을 숙지하여 완벽한 시공을 기하였다. 시공시 주의사항과 특성은 다음과 같다.

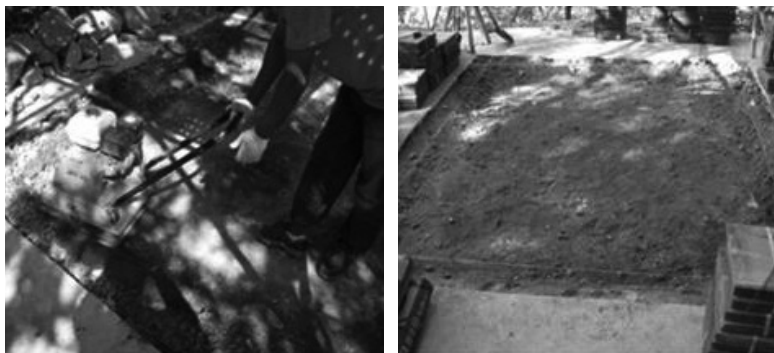
〈그림 36〉 기초다짐 및 강회다짐

전탑이 위치하고 있는 지형은 남측에서 높아져 북측으로 낮아지는 자연암반으로 기존 전탑조성 시 주변에 잡석으로 매립하고 지반상부엔 잡석과 흙으로 30cm가량 복토되어 있었으나 복원 시 하중으로 인한 침하방지를 방지하기 위해 복토층을 모두 제거한 후 발견된 공동엔 흙을 밀실히 채웠으며, 바닥은 강회다짐을 실시하였다.

강회의 타설은 여러 층으로 나누어 실시하였으며, 기존의 흙과의 공극을 줄이기 위해 층별로 여러번 다짐을 실시하였다. 다짐의 장비는 콤팩터 장비를 이용하였다.

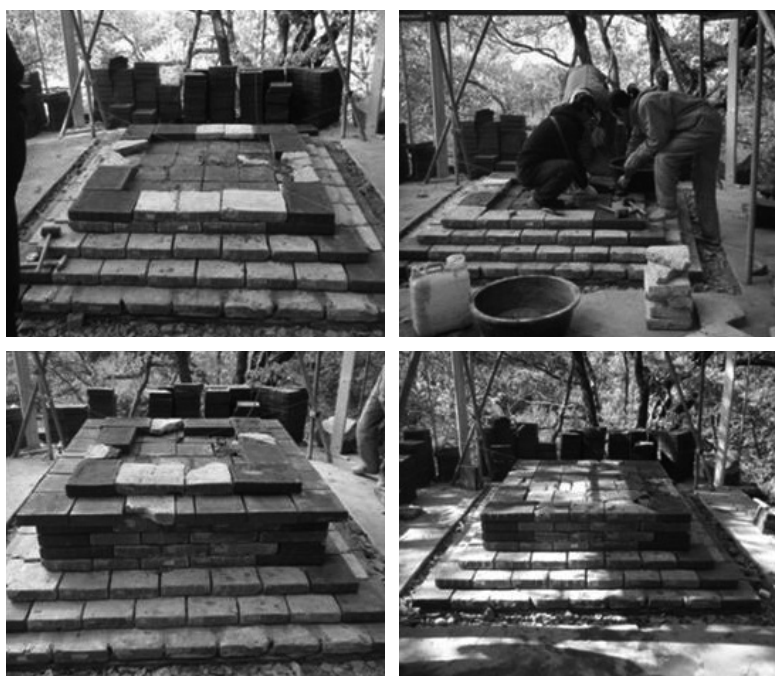
〈그림 36〉 바탕 및 기단부 설치

다. 외부의 경우 불상과 탑상이 있는 전 중 크기가 다른 2종류의 전을 사용하여 줄눈이 엇갈리게 쌓았으며, 면석에는 4단으로 쌓았다. 기단 폭은 한 면당 1,630mm로 5장폭으로, 높이는 기단갑석까지 350mm이다. 너비 : 폭 비는 바탕 3단의 폭과 비교하여 보면 84%로 바탕의 비율과 비슷하다. 기단갑석의 문양은 당초문양으로 쌓았으며, 기단 면석부 보다 75mm 내밀어 옥개를 표현하였다. 기단의 내부는 바탕과 동일한 방법으로 무문전을 밀실히 놓고 전의 이음부에는 무기바인더로 접착하였다.

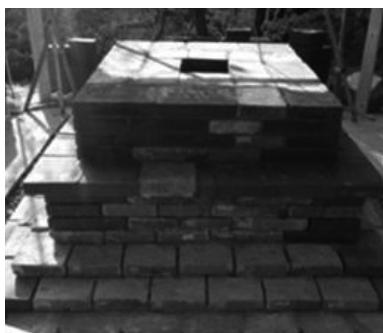
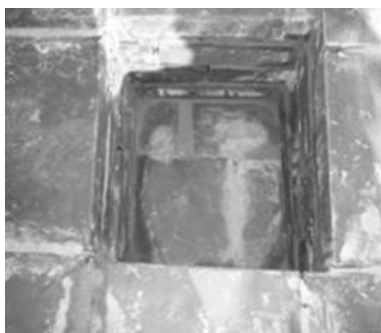
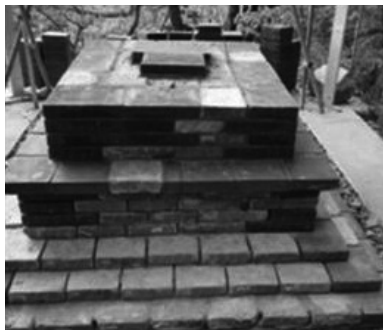
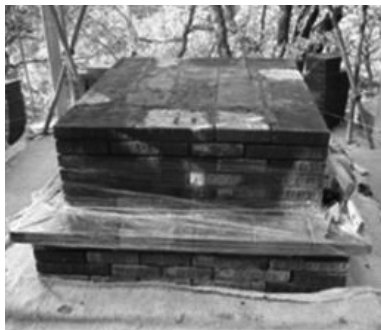
상층부는 탑신부와 옥개부로 나누어 볼 수 있다. 탑신부는 1, 2, 3층으로 나누어지며, 탑신의 높이는 1층 570mm, 2층 500mm, 3층 430mm으로 약 86%씩 줄여가면서 쌓았으며, 단의 수는 8단, 7단, 6단으로 1단씩 줄여가면서 쌓았다. 탑신의 너비는 1층 1,350mm, 2층 950mm, 670mm로 비는 70% 정도 줄여 가면서 쌓았으며, 전의 문양은 앞서 선택한 불상과 탑상이 함께 있는 문양으로 불상 7구전과 5구전을 함께 사용하여 막힌줄눈으로 설치하였다. 내부에는 기단부와 같이 무문전을 밀설히

〈그림 38〉 1층 탑신 설치, 사리공, 사리 안치 후, 1층 탑신 완성

채워 놓았으며, 1층 중앙에는 사리공을 만들었다. 3층의 탑신에는 찰주가 고정되도록 찰주공을 만들어 놓았으며, 찰주공과 찰주사이에는 무기바인더로 밀실히 고정하였다.

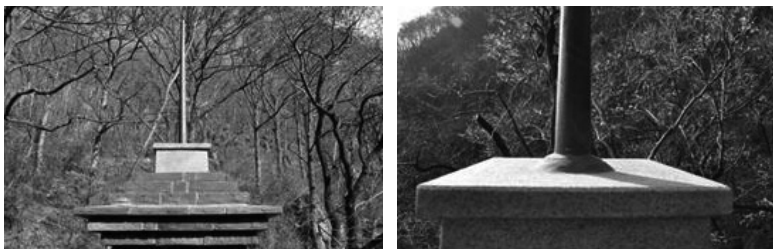
〈그림 42〉 상륜부 및 노반 상부 상세

상륜부는 노반과 찰주로 구성되며, 노반은 석재를 치석하였으며, 찰주는 무쇠로 주물 성형하였다. 노반에 사용된 석재는 화강암(거창석)으로 고운잔다듬 처리하여 설치하였고 찰주는 목재로 형태를 조각하고 이를 철주조 두께 5mm로 성형하였으며 방청처리하였다.

찰주 고정은 3층탑신 상부부터 적심 무문 전을 천공하여 비워놓았고 철주 설치는 노반상부로부터 삽입하고 중앙에 고정한 후 무기바인더를 상부로부터 밀도 있게 채워 넣었다.

찰주 시공시 기단에서부터 설치되었던 피뢰침을 찰주하단과 연결 접지 하여 천재지변에 대한 사고를 예방하였다.

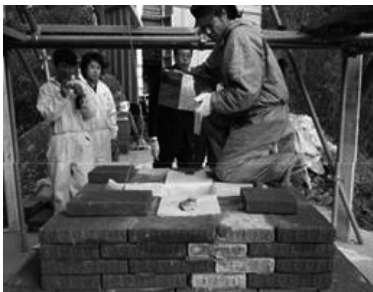
〈그림 43〉 사리함 봉안

전탑의 사리공의 위치는 해체 시 확인된 2층 내부가 아니라 일반적인 1층 탑신내부 정중앙에  $30\text{cm} \times 30\text{cm} \times 30\text{cm}$ 크기로 조성하였다. 1층에 조성한 이유는 탑을 조성 시 고증이 되지 않은 상태에서 조성한 점, 조성 시 비율 및 비례에 맞지 않게 조성한 점, 6층의 탑에서 3층의 탑으로 조성되는 점 등이 전탑의 원형과 맞지 않다고 판단하여 일반적으로 사리공이 위치한 1층에 사리공을 안치하였다. 안치된 사리공에는 동으로 제작된 함에 사찰측에서 준비한 다나리경, 진신사리, 중수기 등을 봉안하였다.
